REGISTRO AERONAUTICO  
ITALIANO

PRESCRIZIONE DI AERONAVIGABILITA'

ALIANTE M.100S

**M.100S SAILPLANES**

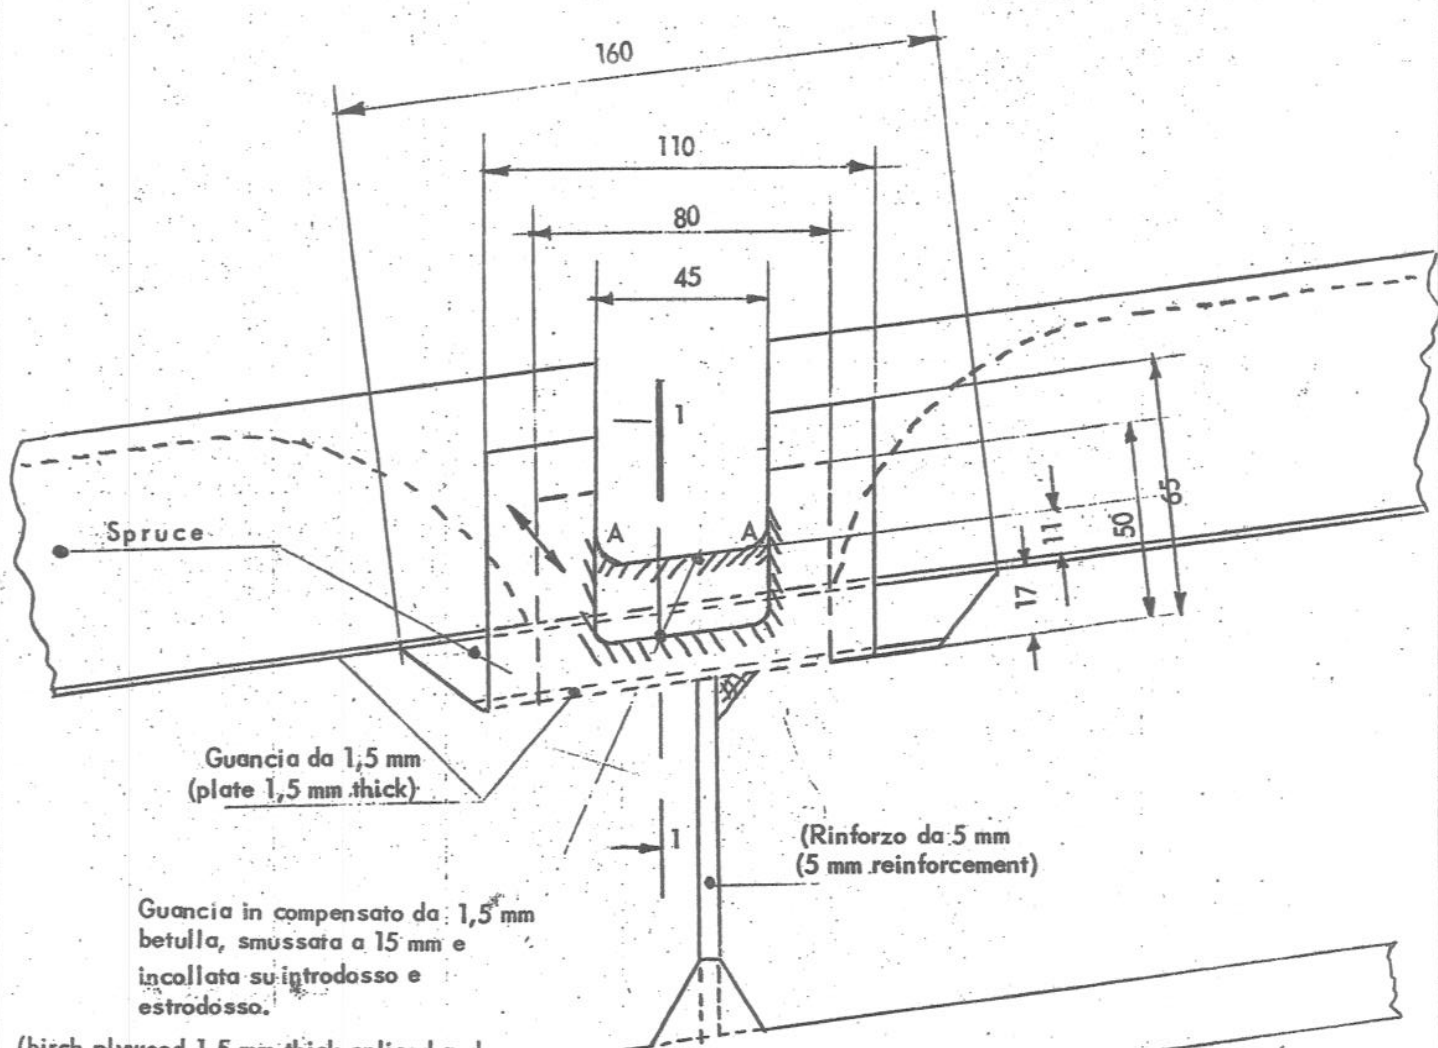
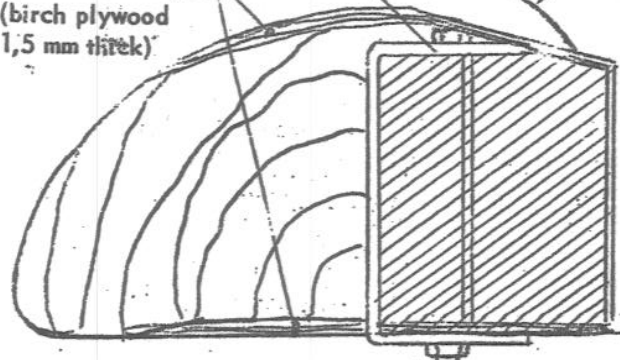
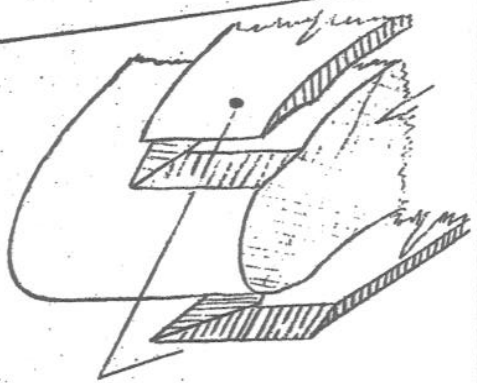
(Detail E)  
DETTAGLIO E

Since some cases of cracking of the aileron spar to the right of the central hinge have been reported, it is mandatory to perform the following :

- 1 - At each 20 hours of flight after the reception of present A.D. and after a hard landing inspect the aileron spar in the above mentioned area.
- 2 - If cracks are found, before next flight, apply in the affected area reinforcement made of plates of birch ply wood of 1,5 mm thickness according to the attached sketch and to good aeronautical practice.

(birch plywood 1,5 mm thick spliced and  
glued on upper and lower surface of  
the section)

guancia in compensato  
di betulla da 1,5 mm  
(birch plywood  
1,5 mm thick)

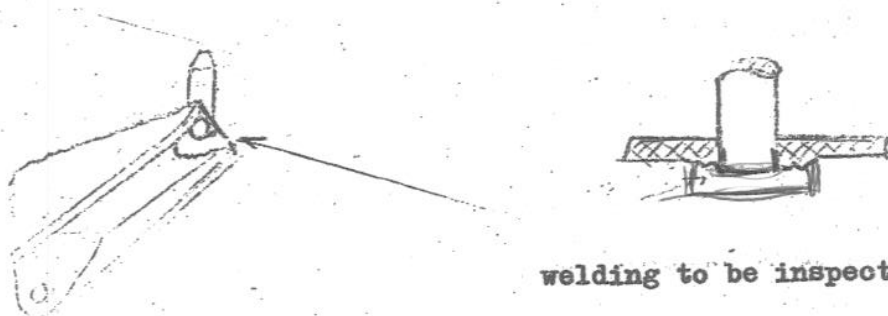
During ground inspection, following pilot's notice, who experienced a rough rudder with limited travel during ground roll, it was found the pivot of the lower rudder hinge detached from the supporting bracket on the fin.

A defect of welding of the pivot to the bracket was found. (See sketch)

It is therefore required to perform as soon as possible an inspection to this item on all gliders by means of dye check examination.

All defectuous items should be removed from service. Notice should be sent to R.A.I. Direzione Centrale - Via del Tritone, 169 ROMA - Italy - about the defects encountered.

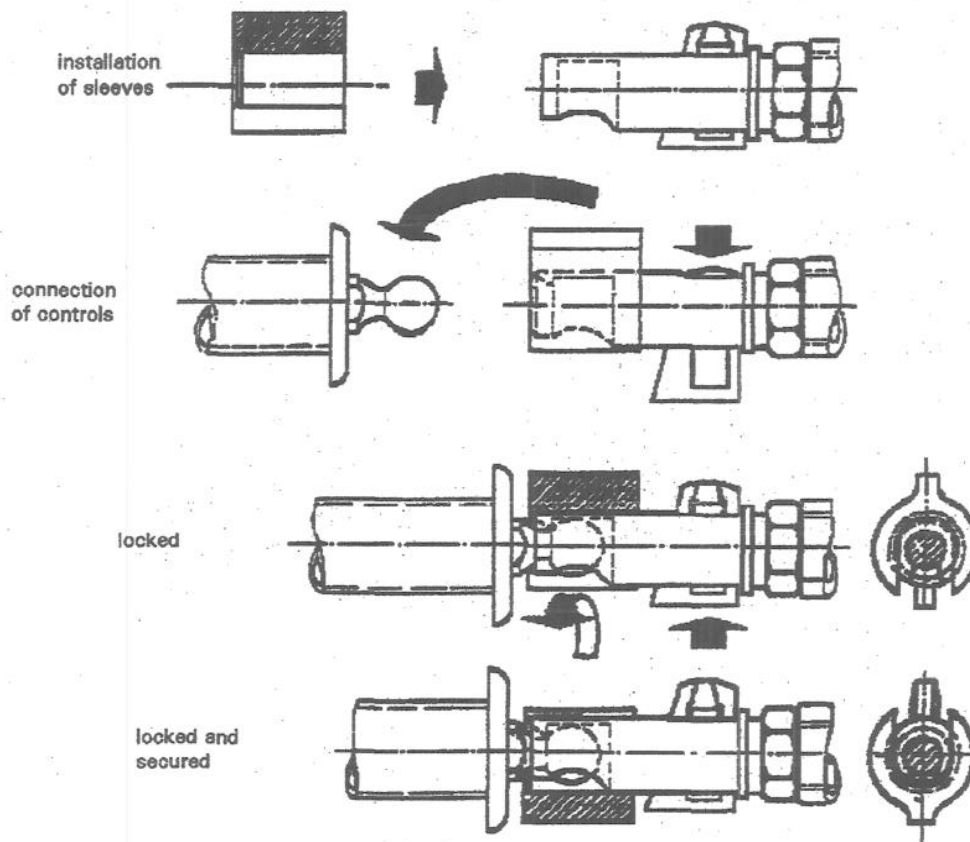
**Section III**

They may by no means be clipped radially onto the L'Hotellier ball and socket connector. Radial clipping (excessive opening of the sleeve) may lead to cracks or ruptures due to overstressing so that the sleeve cannot function properly any more.

For installation, the sleeves have to be slid axially onto the L'Hotellier ball and socket connectors.
